## **Analisa Cacat Pemotongan Plat Baja SM 490B dengan Menggunakan Gas Cutting Machine CG1-30 di PT. Barat Indonesia (Persero) Divisi Sumber Daya Air**

This study aims to analyze cutting defects in the CG1-30 gas cutting machine on SM 490B material used in the sluice gate manufacturing process at PT. Barata Indonesia (Persero) Air Resources Division. The CG1-30 gas cutting machine is a steel plate cutting machine that plays a crucial role in the sluice gate structure manufacturing process. The methods applied included direct observation, data collection on cutting defects, and documentation of the work process. The analysis revealed several factors that caused defects during the SM 490B steel plate cutting process, including improper nozzle spacing, damage to the drive wheels and rail bearings, and inappropriate cutting speed settings. This analysis aims to reduce fine grain losses and affect the quality of the final product.

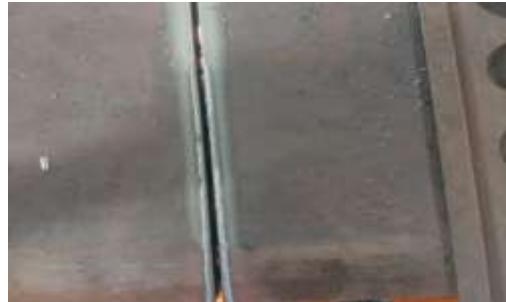
Speed	Hasil Potongan	Gambar Potongan
2	Kurang efisien karena pemotongan yang terlalu lambat, <i>kerf</i> yang lebar dan meleleh, <i>dross</i> berlebihan, <i>distorsi</i> dan <i>deformasi</i>

<i>Gambar 1. kerf yang melebar</i>
2.5	Pada speed 2.5 hasil pemotongan Ross minimal atau mudah dihilangkan, distorsi minimal (minimal distortion), permukaan potong yang halus dan tegak lurus.

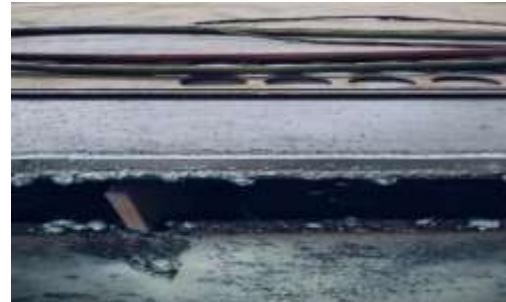
<i>Gambar 2. dross berlebihan</i>

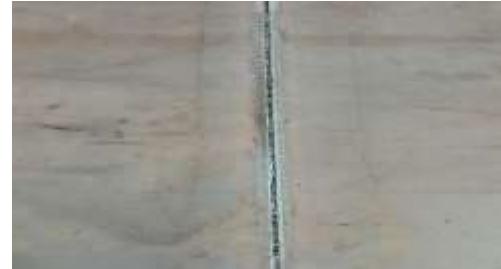
3	Permukaan potong yang kasar dan berlekuk, potongan tidak tembus sepenuhnya, dross yang keras dan sulit dihilangkan, dan peleohan /pembulatan tepi atas

<i>Gambar 4 incomplete penetration</i>  <i>Gambar 5. Hard and stubborn dross</i>

Sehingga dari hasil data kecepatan mesin yang sesuai untuk memotong plat SM 490B dengan tebal plat 40 cm yaitu speed 2.5 karena dengan speed 2.5 laju mesin stabil dan cacat dapat diminimalkan. Sehingga potongan plat baja akan menghasilkan potongan yang sesuai. Dalam speed 2.5 juga proses pemotongan lebih efisien dibandingkan speed 2 karena tidak membutuhkan waktu yang lama untuk memotong plat yang panjang dan menghasilkan pemotongan yang bagus.
