Analisis Kesesuaian Pembangunan Jalur Pedestrian di Jl. H. R. Rasuna Said (Sisi Barat) Pasca Revitalisasi Berdasarkan Permen PU No. 07/P/BM/2023

Ardini Ayuningtias, Winoto Hadi, & Anisah. (2025). Analisis Kesesuaian Pembangunan Jalur Pedestrian di Jl. H. R. Rasuna Said (Sisi Barat) Pasca Revitalisasi Berdasarkan Permen PU No. 07/P/BM/2023. Jejak Digital: Jurnal Ilmiah Multidisiplin, 1(5), 2854-2868. <https://doi.org/10.63822/0200hj25>

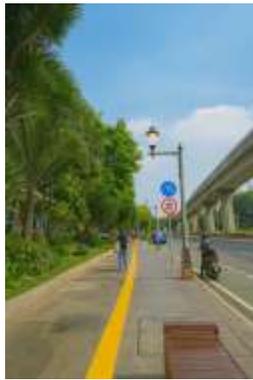
c. Barrier Free			
1. Jalur akses tanpa halangan (barrier-free) min. 1,2 m. 60 cm ke kanan dari ubin pemandu, 60 cm ke kiri dari ubin pemandu	✓
